大阪府立工業高等専門学校 学生員 ○島田 翔二 コスモ技研株式会社 正会員 森 正 忠
 大阪府立工業高等専門学校 正会員 岡南 博夫 コスモ技研株式会社 正会員 鎌倉 洋俊

1. はじめに

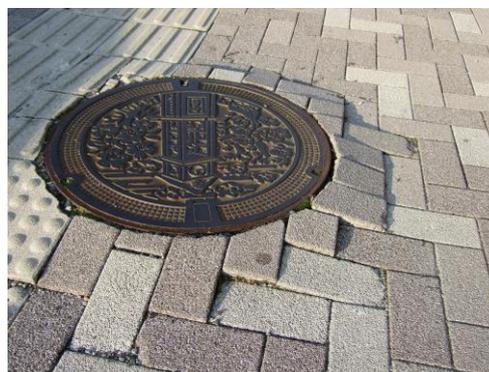
写真-1

支持杭は施されていない¹⁾。もし、階段の基礎が周辺と同じように沈下しないと写真-1のようになるからである。

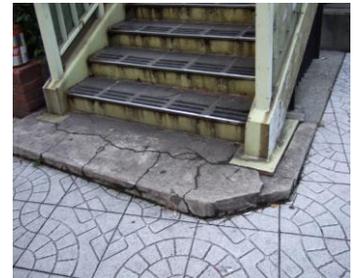
写真-1 階段基礎の破損

階段下端の基礎の破損状況について、横断歩道橋 86 橋を調査した。調査結果を、設置場所の地盤、付近の交通量、構造形式、破損状況等に分類して破損原因を追求したが、地盤の影響が少なからず影響していることが推定されるものの、原因の特定までには至らなかった。調査結果の概要を表-1 に示す。

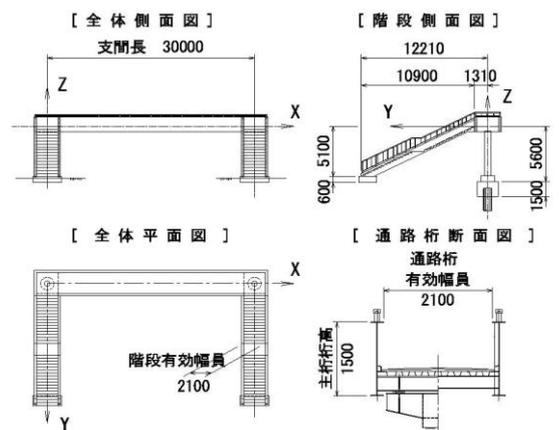
前項の破損調査結果もあわせて、構造上の問題が階段基礎破損の主因になっていることが推定される。ここで、実際の構造にできるだけ忠実にモデル化をして構造解析を行い、階段基礎に作用する断面力や応力度から、破損原因を推定することにした。構造解析のモデルは、図-1 に示す支間 30m 幅員 2.1m の標準的な横断歩道橋とし、立体骨組解析で行った。基礎の不等沈下量は、基礎全体が 10mm 沈下または基礎の回転量が基礎の前後差で 10mm とした。解析結果の階段ベース部の反力を表-2 に、その時の階段取り付けアンカーボルト部の応力度を表-3 に示す。これによると、階段基礎の不等沈下や歩道橋全体に作用する荷重の影響が階段ベース部に集まってきて、階段取り付けアンカーボルト部の応力度が破壊に至っていることがわかる。これらの力を解放するために階段ベース部にゴム支承を設けて、別途解析を行った。その結果が表-2 の右のテーブルである。これより、階段基礎に集中していた力がほとんど解放されているのがわかる。

図-1 横断歩道橋構造モデル

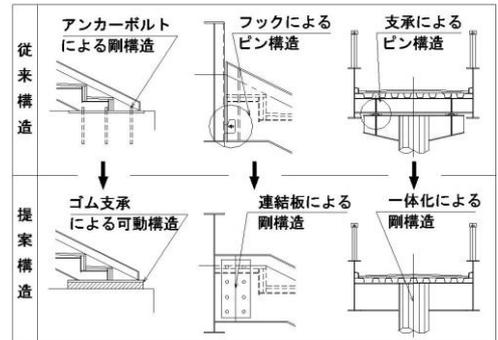
前述の結果より、階段基礎部の破損を防止するために、階段ベース部にゴム支承を設けることとする。また、従来は、通路桁、階段、橋脚を独立させ各々を支承やフックで連結し、さらに落橋防止装置を取りける構造とされていたが、ここで図-2 に示す一体型ラーメン構造形式を提案する。すなわち、橋脚と通路桁および階段桁と通路桁は剛結合とする。

階段ベース部にゴム支承を設けることにより部分的には弱くなるが、全体的にはラーメン構造になっているため、安定した剛性の高い構造物となる。前述のモデルを使用し、従来構造と提案構造で構造解析を行って比較したのが表-4 である。これより提案構造は、すべての荷重に対して断面力が1カ所に集中することなくバランスよく配分されていることがわかる。また、一体構造であるため耐震に対しても有利な構造といえる。レベル2の地震に対しては、動的応答解析により従来構造と提案構造の比較を行った。これによると橋脚基部において、通路桁方向地震については大差なかったが、通路桁直角方向地震については従来構造では階段ベース部のアンカーボルトが破損し、提案構造の約4倍の曲げモーメントが発生した。

図-2 構造提案

階段基礎の損傷に対して有利で、かつ構造特性に優れた構造を提案することができた。また、提案構造の方が断面力も小さくなっており、かつ橋脚上の支承や落橋防止装置も不要となつて、鋼重も軽減することが予想できる。近年、利用の少ない横断歩道橋は撤去されていることもあるが、交通量の多い道路や通学路では、新たに設置もされている。今後は、さらに橋脚をそのまま支持層まで打ち込み、橋脚と基礎を一体化した構造を検討していきたい。
