添接板腐食ボルトの取り替え手順の構造解析による検証

森 正忠

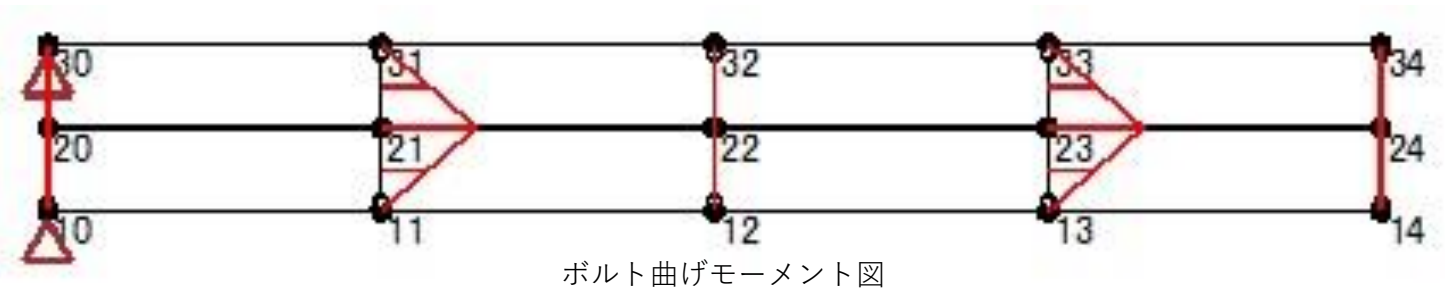
(2) ボルト③、④、②、⑤、①の順に取り替えた場合
 ボルト③、②、④、①、⑤の順に取り替えた場合

しかし、これらの手順はあくまで全てのボルトが健全に働いていることが前提である。ボルト解析途中でわかったことは、力が作用してるボルトを撤去すると隣接ボルト、大きな力が移動していく。もし、そのボルトが腐食等で力を受け持つ事ができない場合は、非常に危険な状態を招くことも考えられる。よって、腐食等でかなり劣化したボルトが存在する場合は、マニュアルの他に、構造解析で取り替え順序を確認することを、提案する。
